# 福島県等が実施した中間貯蔵施設における状況確認等の結果について（令和 6 年度）

令和 7 年 4 月 2 2 日  
福島県生活環境部  
中間貯蔵・除染対策課

# 1 施設等の状況確認（1 / 5）

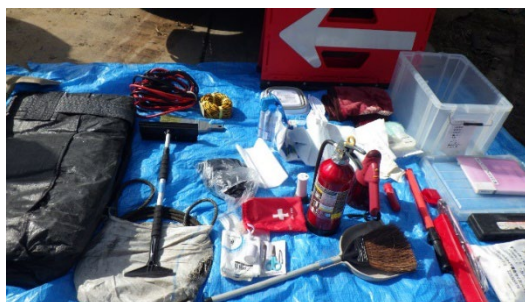
輸送車両の携行品

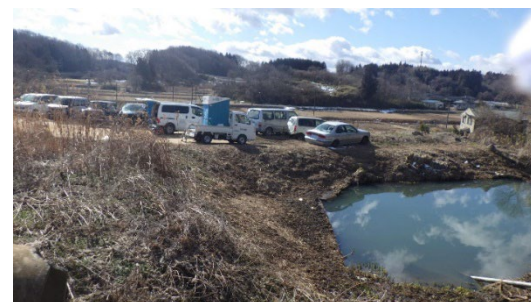
直行輸送に係る  
搬出作業現場

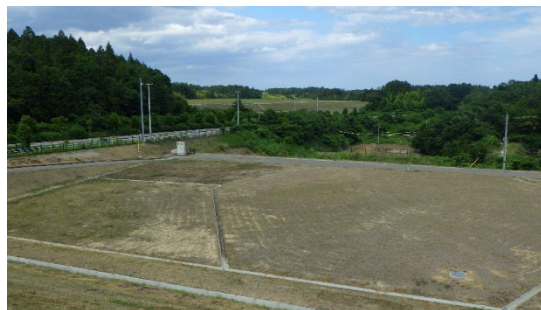
土壌貯蔵施設の状況

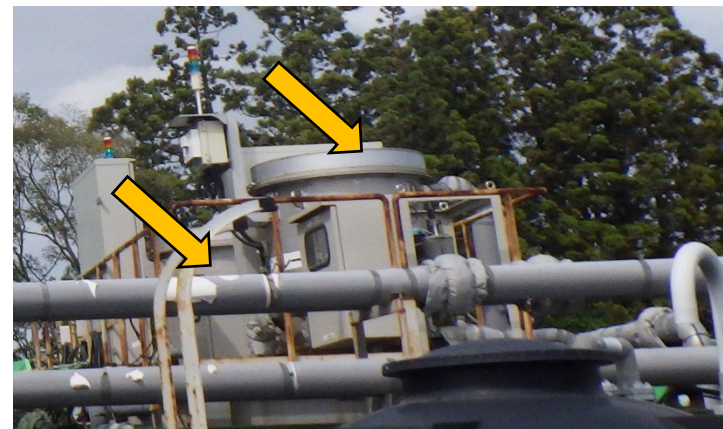
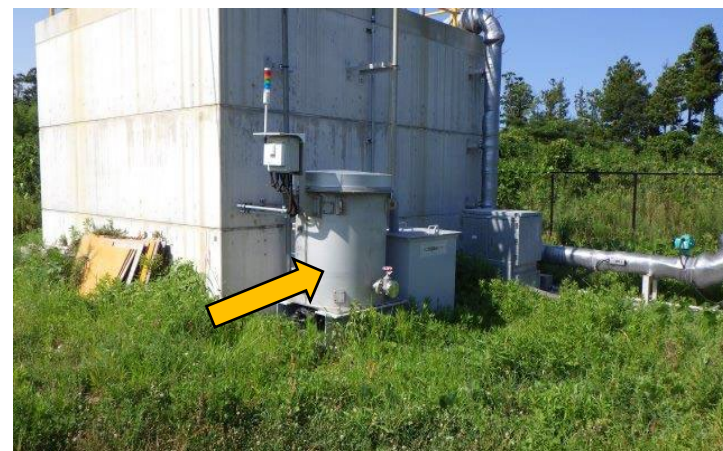
中間貯蔵施設の一部において、地下水等の放射能濃度モニタリング用の測定装置（6台分）の校正報告書の一部が不正に作成されたもの。  
（令和6年8月2日環境省公表）

放射能濃度の測定値（環境省測定）を調査し、全て基準値を下回り、放射性物質による周辺環境への影響がないことを確認した。

処理水測定用

地下水（K2区画）測定用

測定値の信頼に関わる重大な事案であるため、環境省に対し、再発防止の徹底や適正なモニタリングの実施など適切な対応を求めた。

→ 事前に校正計画を確認し、有識者とともに校正作業に立ち会うとの再発防止策や、有識者の指導の下に測定装置を再校正するとの対応方針を確認した。

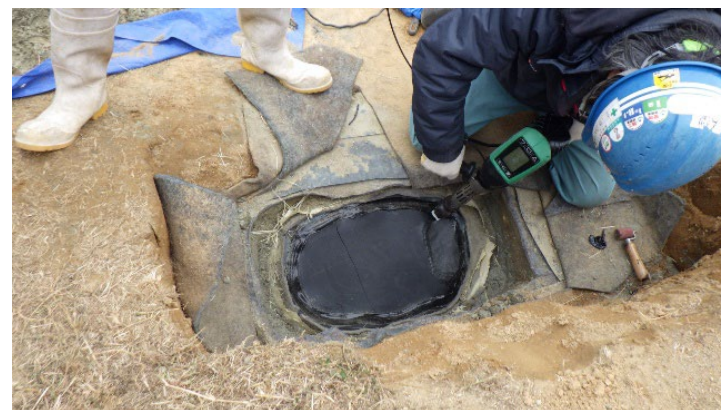
遮水シートの補修作業の様子（2月12日）

→ 土壌貯蔵施設の構造などについての教育、受託者への指示内容の明確化、作業計画の確認等の再発防止策を確認した。
