# 中間貯蔵施設事業において 発生した事例と対応等について (2022年3月環境安全委員会報告以降)

2022年8月  
環境省

# 事業において発生した事例と対応等

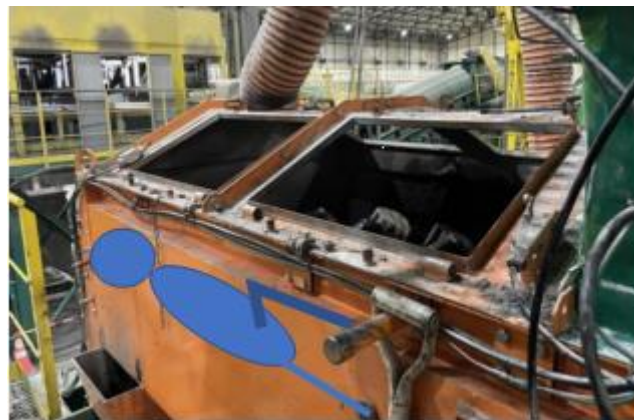
事故発生時の状況

- 被災者は、改質ミキサ内で作業をしていた。
- 相方である作業従事者は、被災者が改質ミキサ内にいることに気づかずに退避したものと誤認し、改質ミキサのある作業区域からの退避を無線報告した上で、操作室に改質ミキサを一時稼働（チョイ回し）させる操作を依頼した。
  - 操作室の操作員は、無線を持っていた作業従事者からのみの退避報告を受けて遠隔により改質ミキサを一時稼働させた。
  - 無線は2人1組に1つだけの配備となっていた。被災者ではなく相方のみが所持していた。
- 場内巡視のJV職員は、改質ミキサ「チョイ回し」実施の際に、改質ミキサの作業員の退避確認手順の不遵守（目視による退避確認をしていないこと）に、気付くことが出来なかった

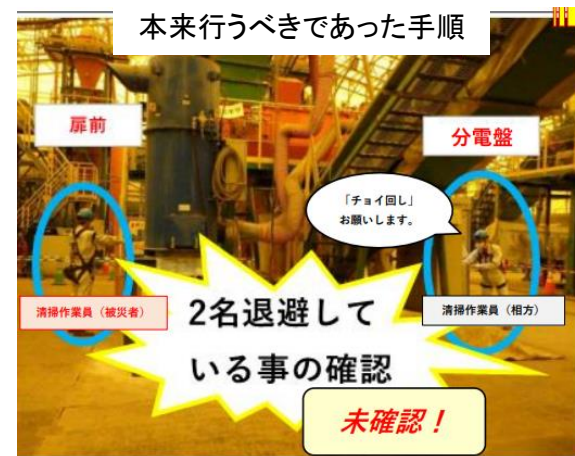
本来行うべきであった手順

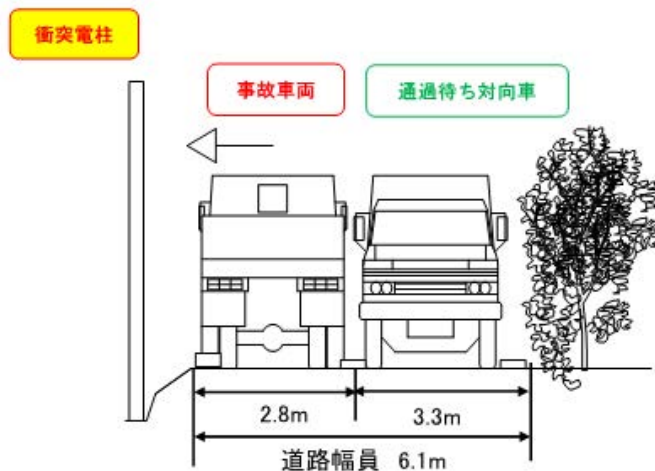
道路横断面图

- 飯舘村からの資材運搬車両が、大熊町野上地内の国道288号を走行中、対向車とすれ違う際、左側前輪を路肩に脱輪、そのまま車体が道路脇に逸脱し、車両が道路脇の電信柱に衝突した。

- すれ違いの際の徐行不足。
- 路肩状況の確認不足。
- 今回の運搬ルートに不慣れだった。

- 資材運搬車両についても事前の安全教育を再度徹底。
- 狭隘な道での大型車両同士のすれ違いは停止又は最徐行での通過を徹底。
- 道幅の狭い区間での走行は、減速又は一旦停止してサイドミラーによる路肩部の確認ルールを徹底。

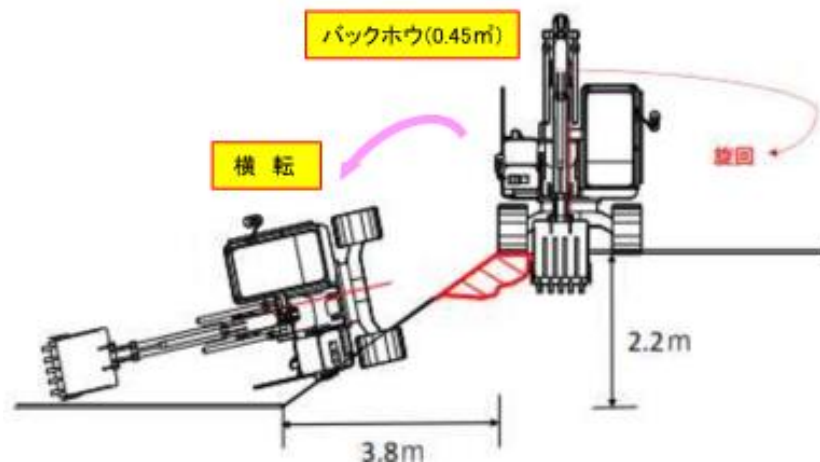
- 大熊町内の解体物等置場で、盛土の形成作業中、法肩付近を整地していたバックホウが一旦停止し、方向転換するために右旋回をした際、路肩の土砂が崩れたことによりバックホウが横転し、オペレータが負傷した。
- 前額部挫傷、左下腿打撲傷。

- 法肩でバックホウの旋回操作を実施した。
- 法肩明示がされていなかった。
- オペレータが盛土形成の経験不足のため危険に対する認識が不足していた。
- 現場作業員に対する「手順の周知」が不十分であった。

事故発生状況

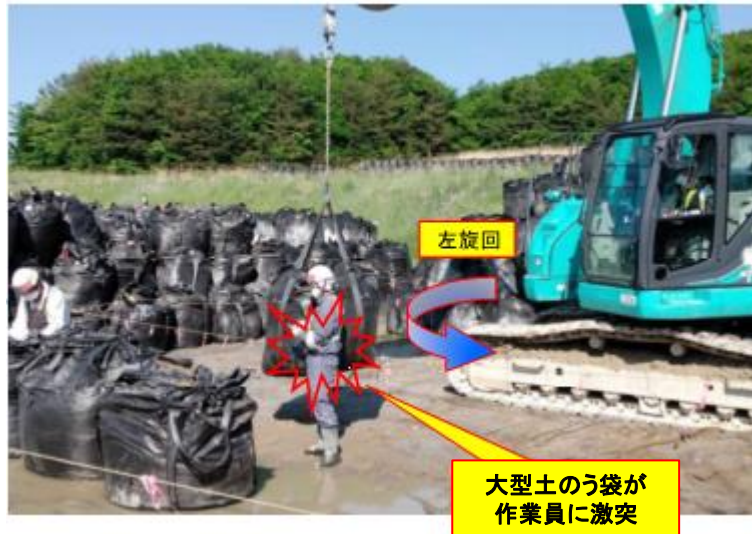
- 除去土壌封入大型土のう袋との激突による作業員のけが 2022年5月24日 12時40分頃 <前田JV>
- ・ 浪江町内の仮置場において、クレーン仕様のバックホウが、除去土壌の封入された大型土のう袋を輸送準備作業エリアへ移設するため吊り上げて旋回していた際、次の作業段階の作業員が先走って作業エリア内に立ち入っていたため、当該作業員に大型土のう袋が激突した。
  - ・ 右胸部挫傷、右上腕挫傷、右ひじ挫傷。

- ・ 重機作業中の作業エリアへ別作業員が立ち入った。
- ・ 重機作業における監視人を配置していなかった。
- ・ 輸送準備作業における作業手順と作業人員の配置をJV職員が十分に確認していなかった。

事故発生状況

- ・ 重機作業中の作業エリアの明示を行い、作業員以外の立入禁止を徹底。
- ・ 重機作業における「合図者」「監視人」を配置し、各人の確認のもとに重機オペレーターが重機を操作するルールを徹底。
- ・ JV職員は、作業開始前に作業手順毎に適正な人員配置になっていることの確認を徹底。
