# **福島県・大熊町・双葉町が安全協定に基づき実施した 中間貯蔵施設の状況確認・立入調査の結果等について**

**令和3年10月14日**

**福島県生活環境部中間貯蔵施設等対策室**

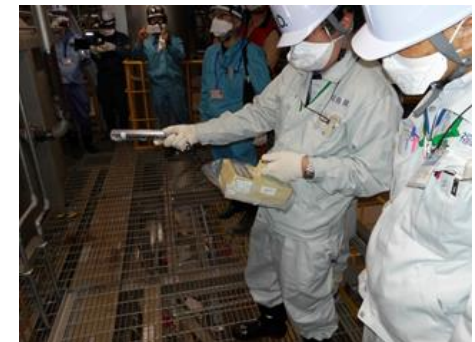
- ・搬送コンベアスプリングの交換
- ・各伸縮継手の伸縮管交換及び継手部の耐震補強  
(継手補修箇所付近で空間線量率異常値の検出なし)
- ・ごみクレーンの復旧
- ・生成物搬出室シャッター補修

損傷箇所付近の空間線量率測定

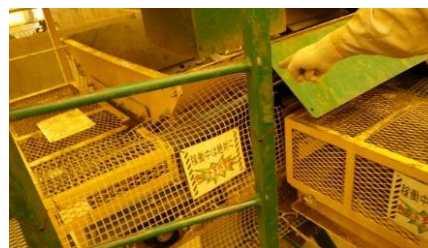
可動部へのネット敷設状況

- ・ベルトコンベア稼働部にネットを設置
- ・分離機進入口にガードフェンス(施錠管理)を設置
- ・ガードフェンス内作業時に点灯するパトランプを設置

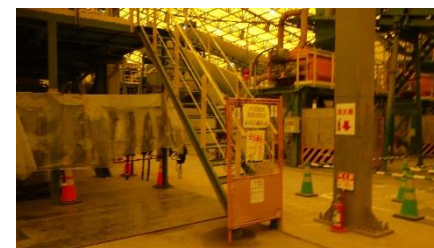
ガードフェンスの設置及び施錠管理状況、正・副担当者の掲示

- ・非定常作業時における作業マニュアル策定・提示
- ・正・副担当者の掲示
- ・作業員への周知徹底

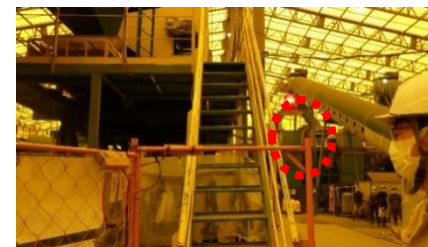
ガードフェンス解錠時におけるパトランプ点灯状況

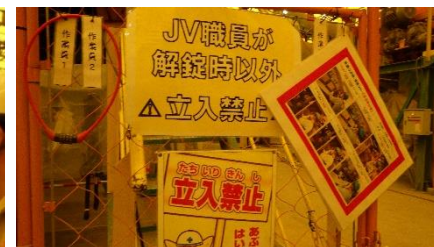
ガードフェンスにおける作業マニュアルの掲示状況

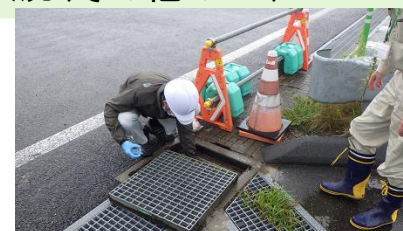
- ・空間線量率及び表面汚染密度ともにバックグラウンドレベル
- ・雨水排水の放射能は、セシウム-134(検出下限値:5.3 Bq/L)、セシウム-137(検出下限値:5.6 Bq/L)ともに不検出

雨水排水の採取状況

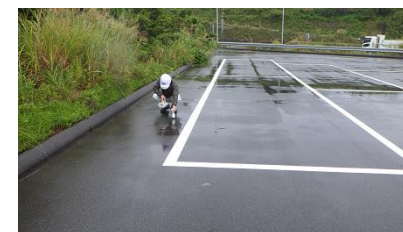
表面汚染度の測定状況
