## 飯舘村長泥地区環境再生事業運営協議会（第5回）

# 放射線安全性の検証方法について

# 帰還困難区域における活動等について

## 試験栽培の現況について

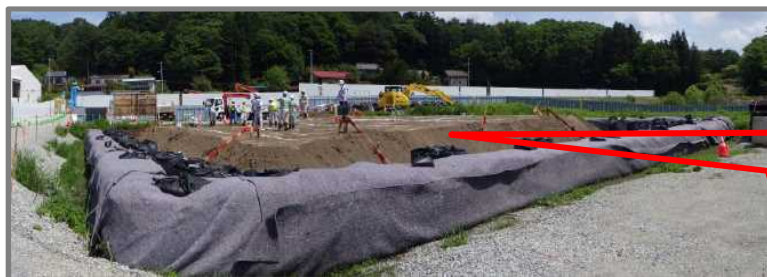
- 放射能濃度分別機の稼働状況をご視察いただく。
- 放射能濃度分別機の**投入前と分別後**、および露地栽培の**盛土部**から土壌を採取する。

5,000Bq/kg以下  
に分別された再生資材  
を採取

- ①5,000Bq/kg以下
- ②5,000Bq/kg超  
※1万Bq/kg程度  
までの土壌

※①②のそれぞれを  
投入前に採取

放射能濃度分別機

露地栽培の盛土部  
から再生資材を採取

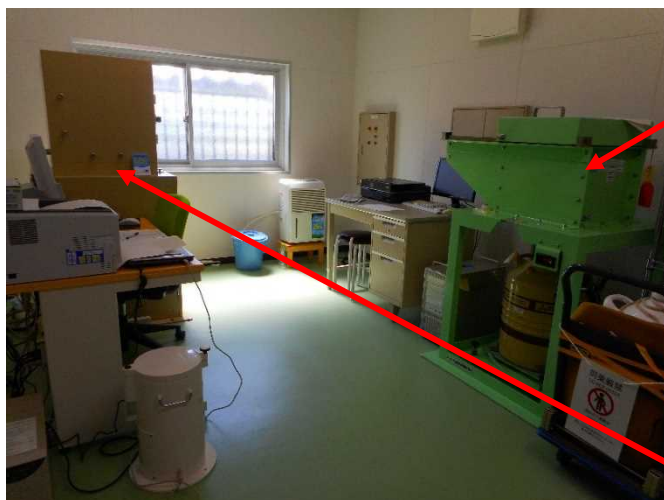
ゲルマニウム半導体検出器  
(ORTEC製：2台)

測定室全景

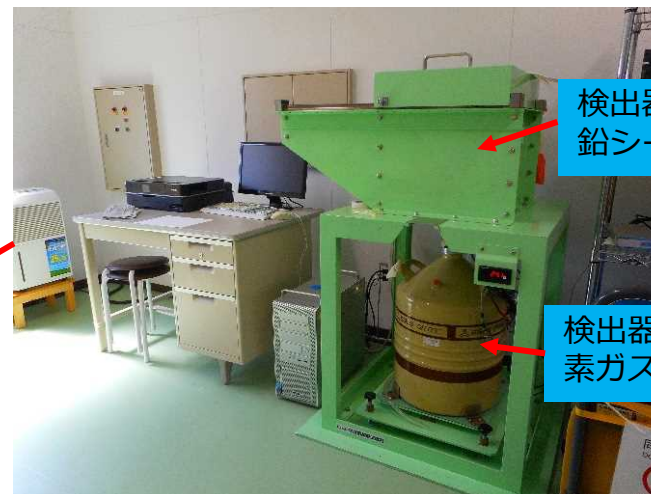
検出器用  
鉛シールドBOX

検出器冷却用液体窒  
素ガス（常時冷却）

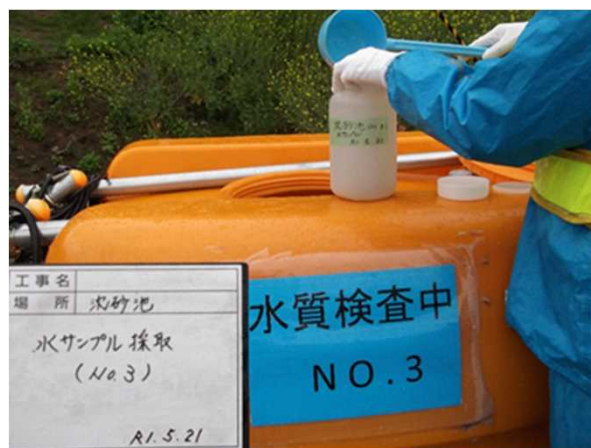
採取場所：現地に設置されている観測井戸、側溝、集水タンク

例：集水タンクからの採取状況

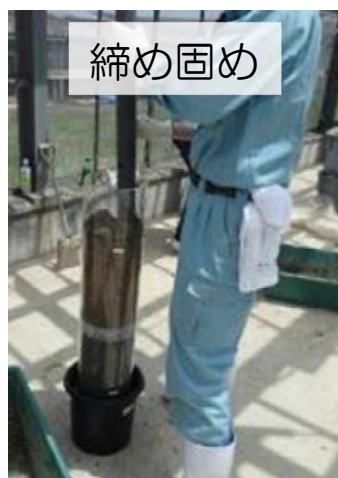
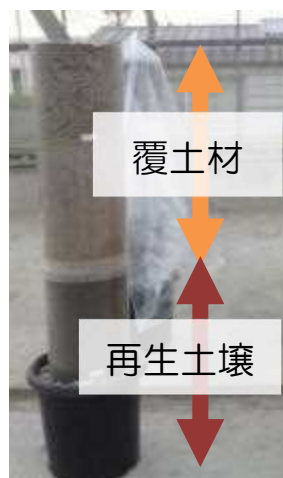
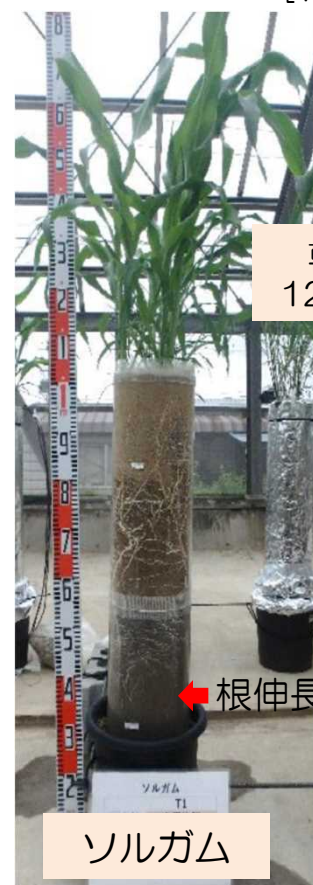
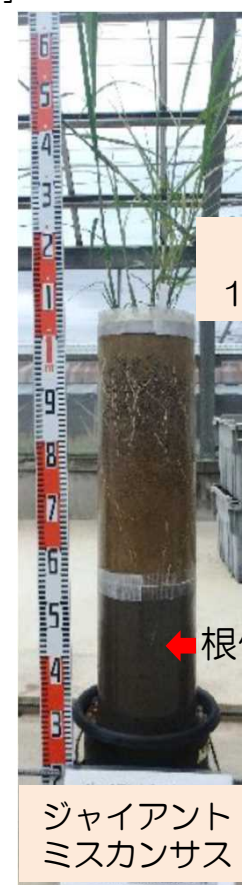
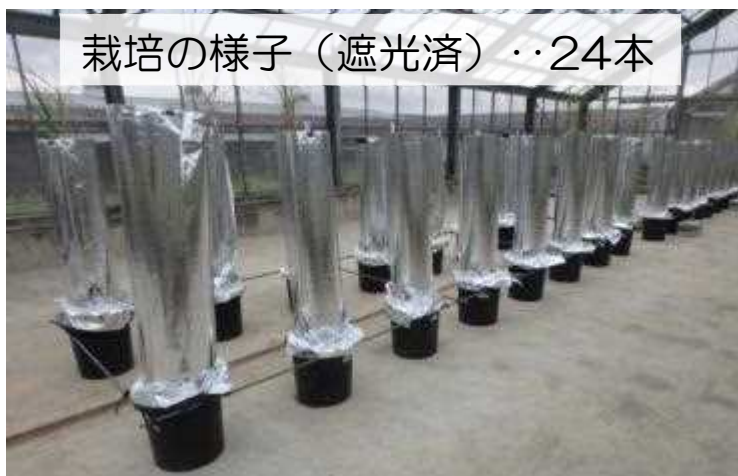
【実施内容】 ・直径20cm長さ1mの透明アクリル円筒

・覆土材施肥条件(表層20cm,全層), ゼオライト混入(有,無), 土壌の締め固め(有,無)

根の伸長 2cm/日程度

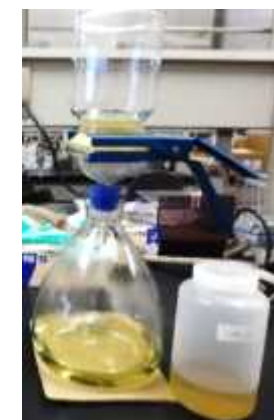
- 再生資材（2,200Bq/kg）12kg（植物体なし）に窒素施肥条件0，6，16kg / 10aのポットを作成。
- 4L程度の水を一気に灌水\*し、下口から出てきた約2Lの水を回収。

- 回収した浸透水は、遠心分離後、上澄みを0.45 $\mu$ mのろ紙\*でろ過。
- 2L容器に入れ、ゲルマニウム半導体検出器にて分析。

下口  
(不織布あり)

ろ過
