## 飯舘村長泥地区環境再生事業運営協議会（第10回）

露地栽培エリアにおける  
令和2年度試験栽培の実施状況及び  
令和3年度試験栽培の計画（案）について

# 再生資材盛土における実証について（案）

# 再生資材化の概要について(案)

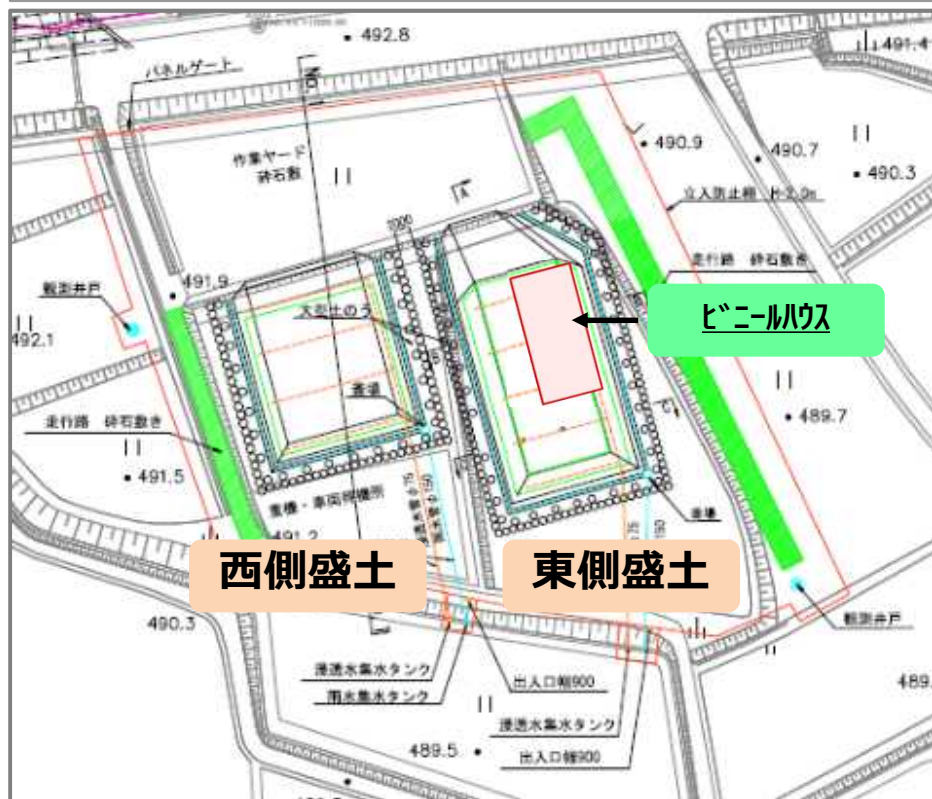
盛土ヤード全体平面図

覆土材：厚さ50cmで再生資材を被覆

盛土ヤード断面図

## 西側盛土 (19.3m×15.1m)

## 東側盛土 (26.4m×11.3m)

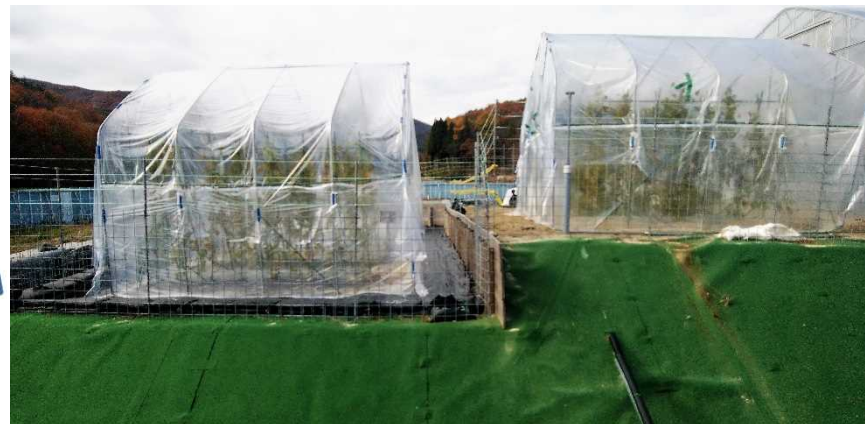
覆土なしの区画の状況 (50cm程度の段落ち部)

※ 再生資材が植物等に与える影響を評価するために、覆土がない場合の試験栽培を実施

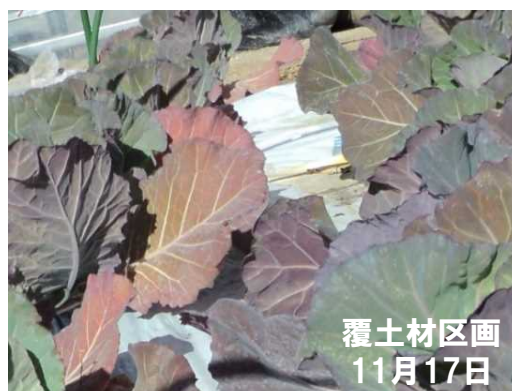
覆土材区画  
11月17日

- 覆土材区画、再生資材区画ともに水はけが悪く、インゲン、キャベツに生育不良が見られた（下写真）。
- 土壌中の水分量等の調査を予定。

土壌の水はけ不良により紫色に変色したキャベツ

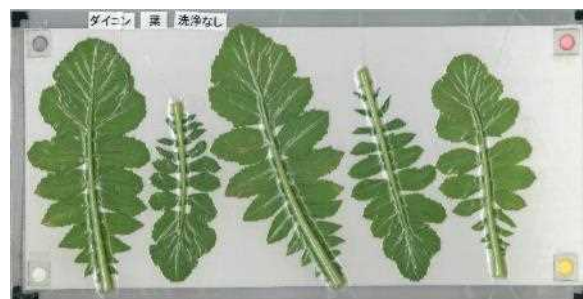
ダイコン（葉）

(a) 実際の画像

(b) IP画像

(a) と(b) を重ね合わせた画像

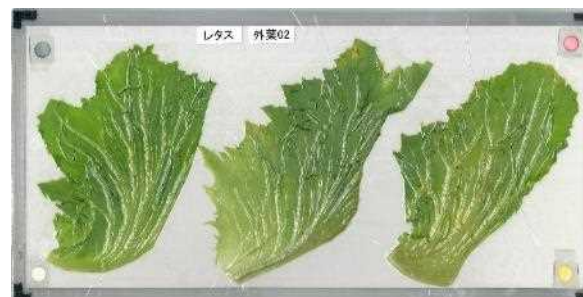
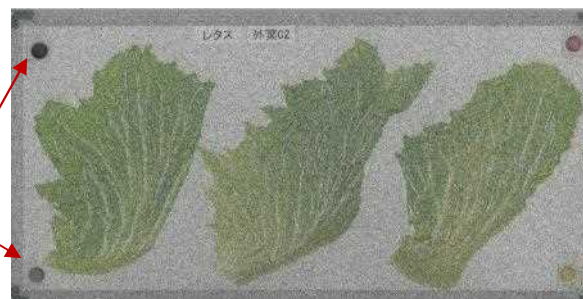
レタス（外葉）

(a) 実際の画像

(b) IP画像

(a) と(b) を重ね合わせた画像

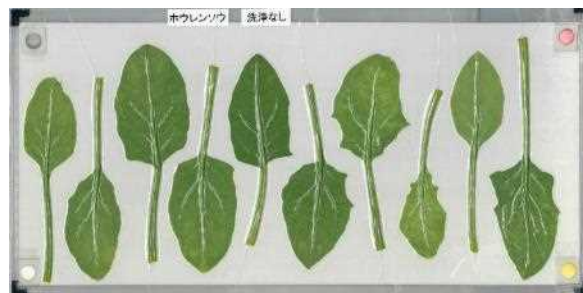
ホウレンソウ（洗浄なし）

(a) 実際の画像

(b) IP画像

(a) と(b) を重ね合わせた画像

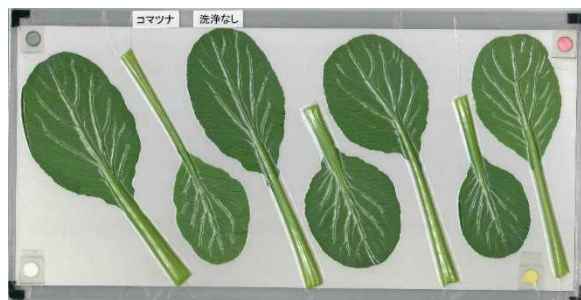
コマツナ（洗浄なし）

(a) 実際の画像

(b) IP画像

(a) と(b) を重ね合わせた画像

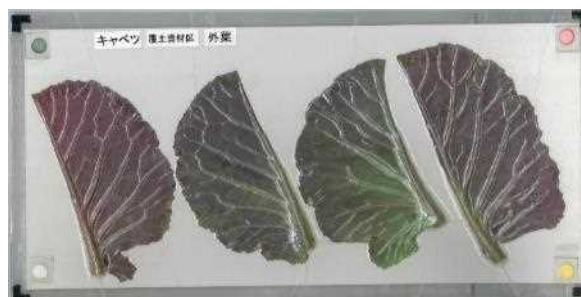
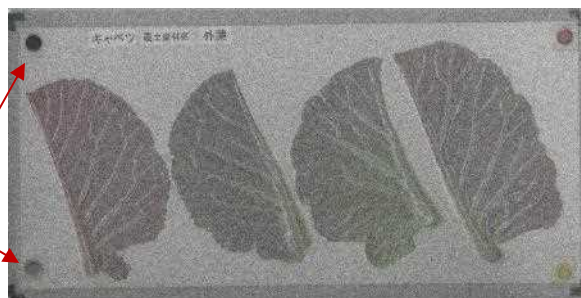
キャベツ（外葉）

(a) 実際の画像

(b) IP画像

(a) と(b) を重ね合わせた画像

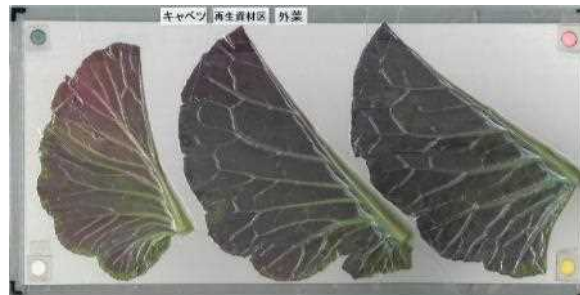
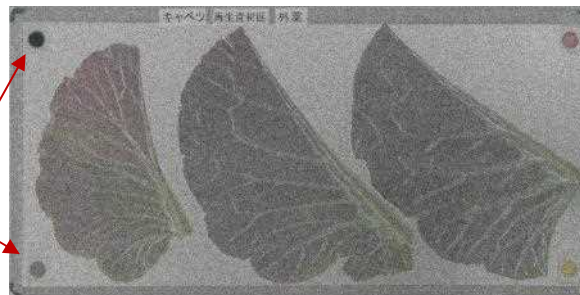
キャベツ（外葉）

(a) 実際の画像

(b) IP画像

(a) と(b) を重ね合わせた画像

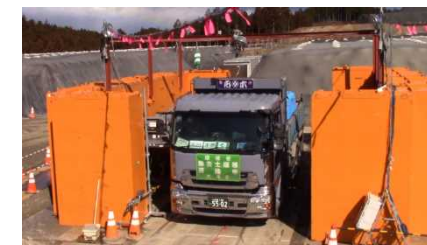
トラックスキャン測定状況

- ⇒ 破袋前の大型土のう袋全数を『トラックスキャン』（トラックの荷台上）により放射能濃度測定を行い、5,000Bq/kg以下を確認

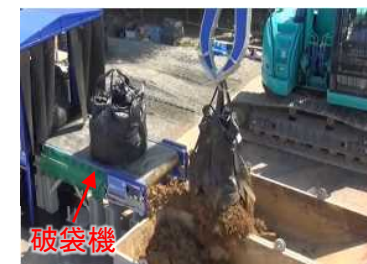
破袋・土壌取り出し状況

- ⇒ ダンプトラック上の大型土のう袋をバックホウでベルトコンベア上にのせ、『破袋機』を用いて破袋し、大型土のう袋から土壌を取り出す

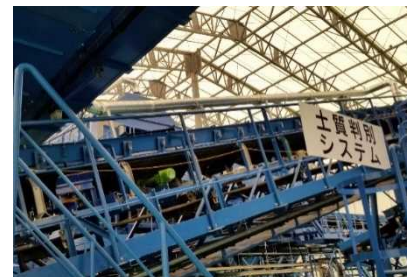
土質判別システム

⇒ ベルトコンベア上で『土質判別システム』により土壌の水分量を測定した後、必要に応じ改質材を添加し『破碎混合機』により混合
