# 中間貯蔵施設事業において 発生した事例と対応等について (2022年3月環境安全委員会報告以降)

2022年8月  
環境省

# 事業において発生した事例と対応等

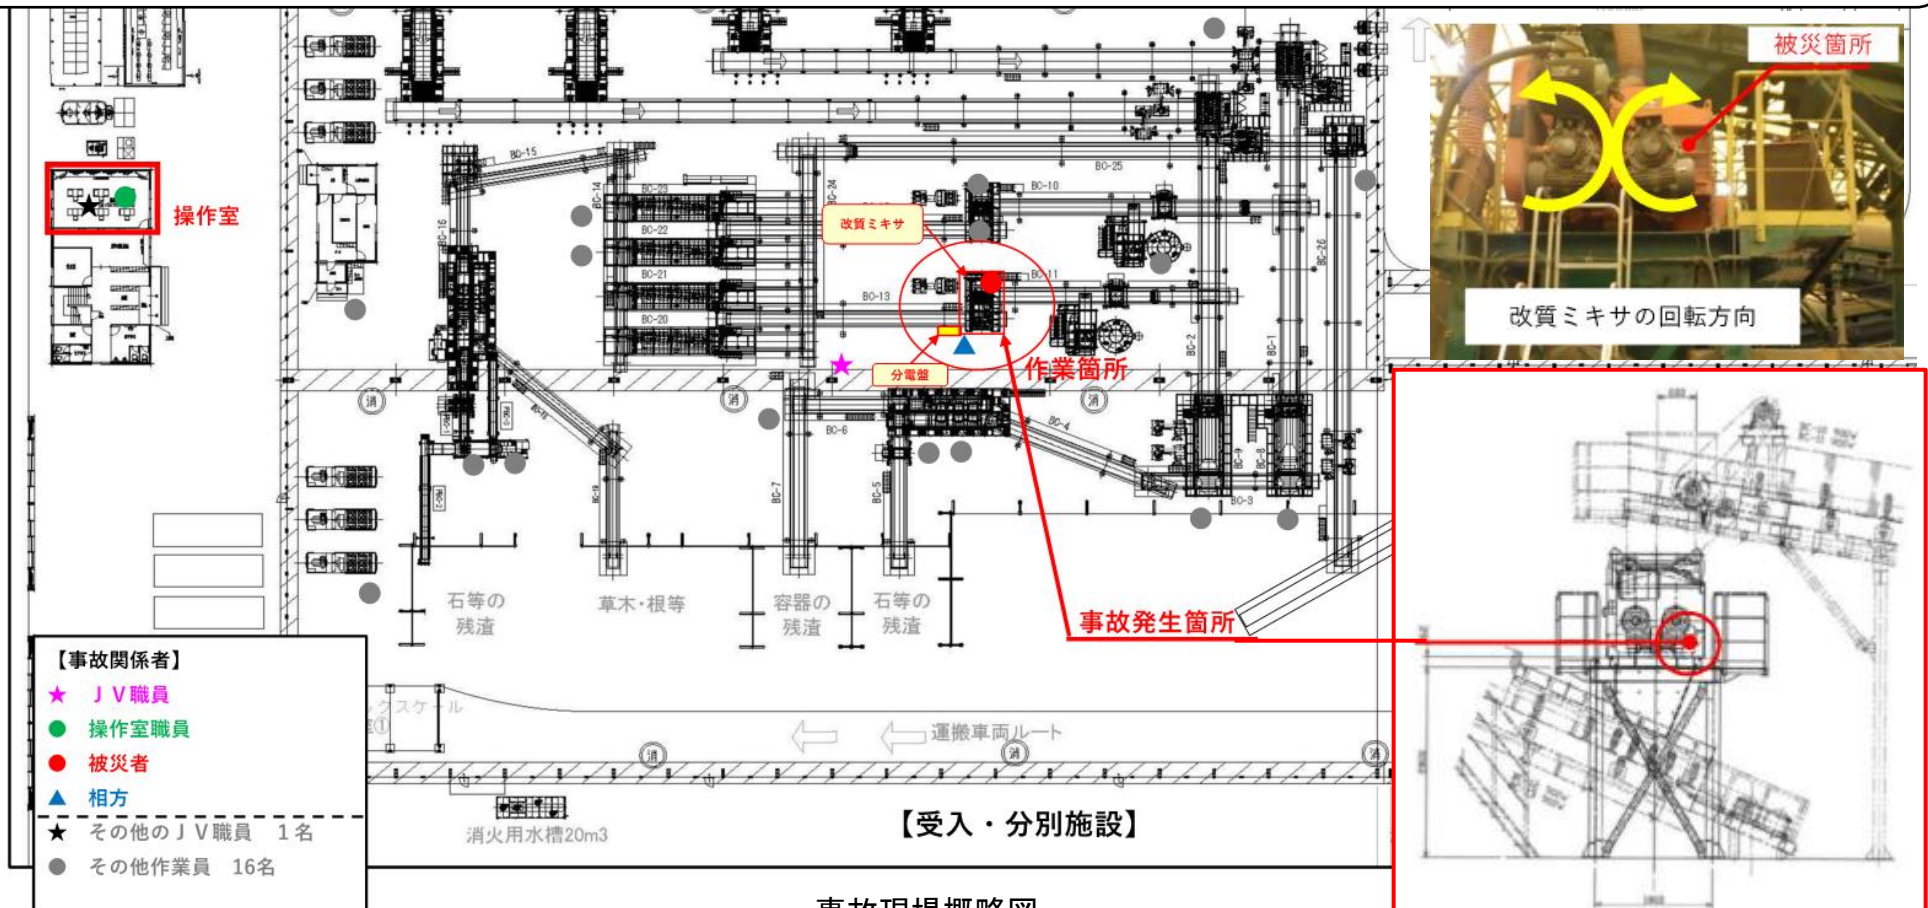
### 作業員が改質ミキサに巻き込まれ

2022年6月10日 23時53分頃 <前田JV>

- ・ 双葉1工区受入・分別施設において、2人1組で行う改質ミキサの清掃作業の際、一方の作業員が相方の作業員（被災者）の退避を十分に確認しないまま、改質ミキサの一時的な稼働（チョイ回し）を操作室へ依頼し、改質ミキサが稼働したところ、改質ミキサ内で作業していた被災者が巻き込まれた。
- ・ 左大腿骨骨幹部骨折、骨盤骨折、右下肢（太もも半分より下）切断。加療（40日）後、死亡。

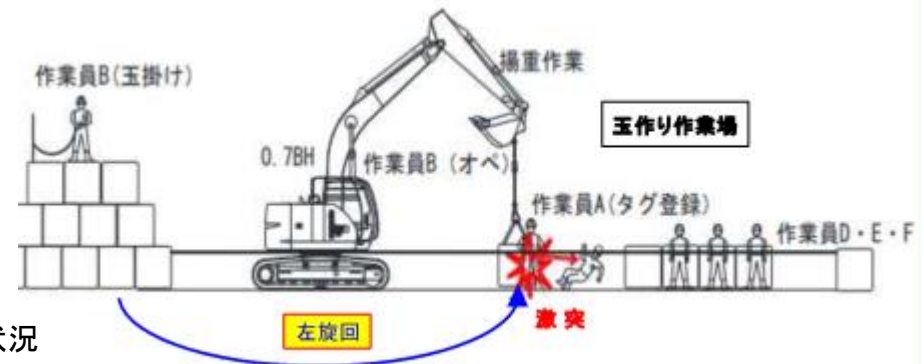
- 除去土壌封入大型土のう袋との激突による作業員のけが 2022年5月24日 12時40分頃 <前田JV>
- ・ 浪江町内の仮置場において、クレーン仕様のバックホウが、除去土壌の封入された大型土のう袋を輸送準備作業エリアへ移設するため吊り上げて旋回していた際、次の作業段階の作業員が先走って作業エリア内に立ち入っていたため、当該作業員に大型土のう袋が激突した。
  - ・ 右胸部挫傷、右上腕挫傷、右ひじ挫傷。

- ・ 重機作業中の作業エリアへ別作業員が立ち入った。
- ・ 重機作業における監視人を配置していなかった。
- ・ 輸送準備作業における作業手順と作業人員の配置をJV職員が十分に確認していなかった。

- ・ 重機作業中の作業エリアの明示を行い、作業員以外の立入禁止を徹底。
- ・ 重機作業における「合図者」「監視人」を配置し、各人の確認のもとに重機オペレーターが重機を操作するルールを徹底。
- ・ JV職員は、作業開始前に作業手順毎に適正な人員配置になっていることの確認を徹底。
