## 飯舘村長泥地区環境再生事業運営協議会（第1回）

# 飯舘村長泥地区環境再生事業の 概要と現況報告

# 飯舘村 土壌再生実証事業概要

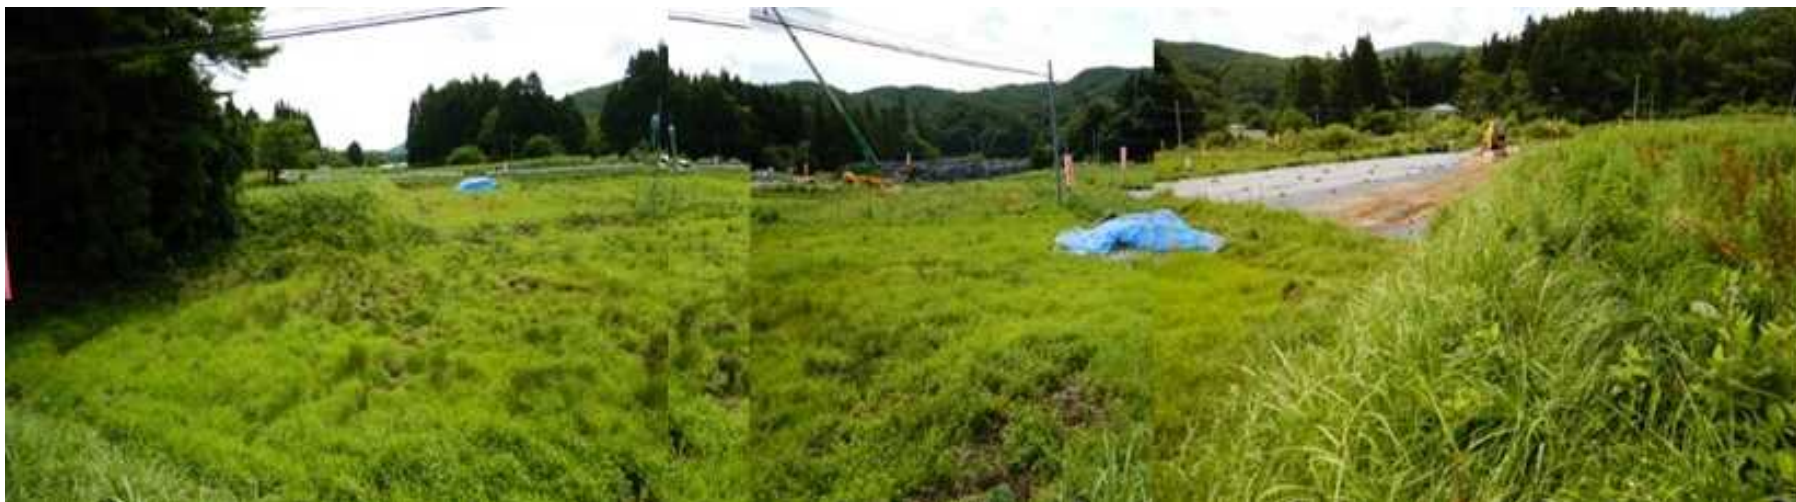
【北側ストックヤード】

ヤード造成面積：18,400m<sup>2</sup>

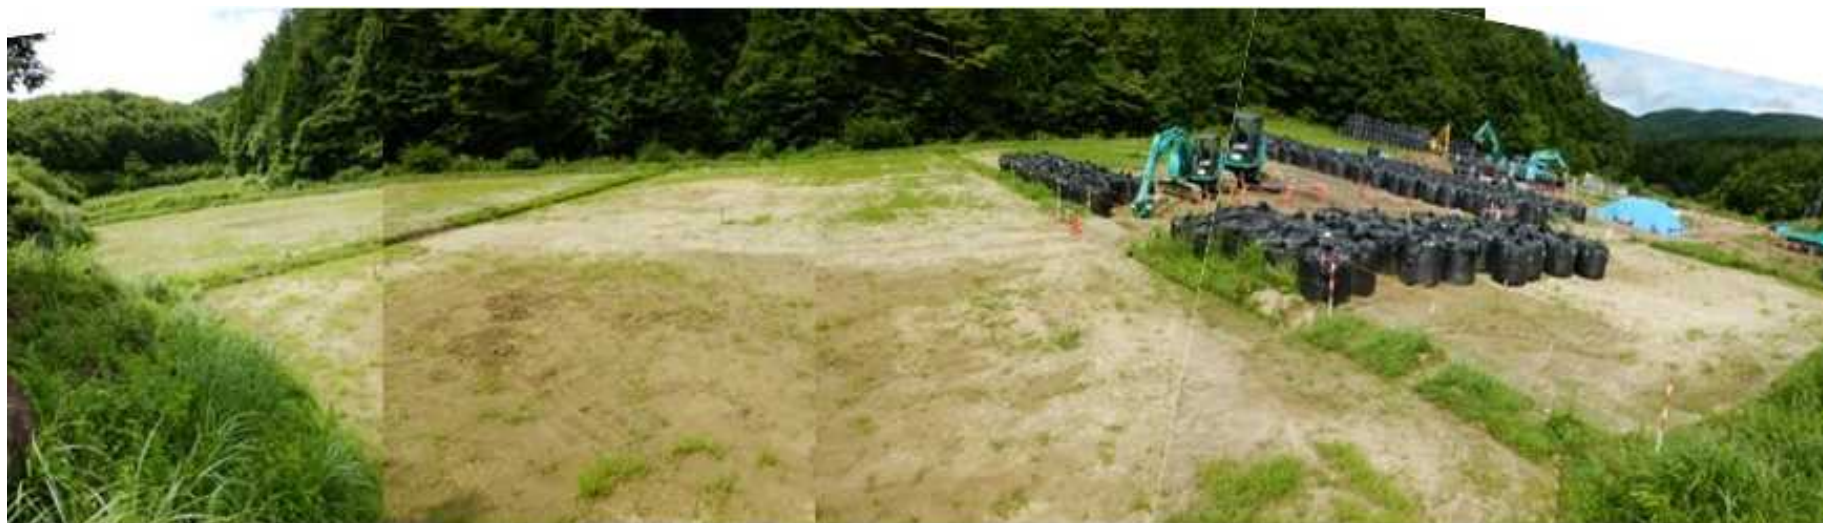
【南側ストックヤード】

ヤード造成面積：9,100m<sup>2</sup>
