## 飯舘村長泥地区環境再生事業運営協議会（第12回）

# 飯舘村長泥地区環境再生事業の 工事の進捗について

# 令和3年度栽培実験等の実施状況及び 令和4年度栽培実験等の計画(案)について

# 工事の進捗の詳細及び栽培 実験等の実施状況の詳細について

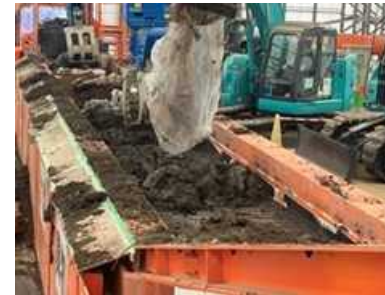
破袋後の土壌の取り出し

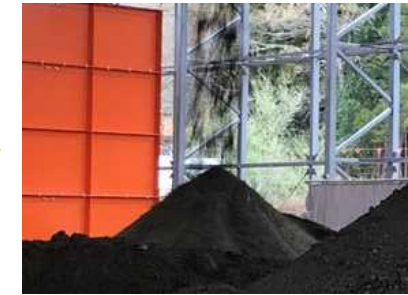
再生資材化後の土壌

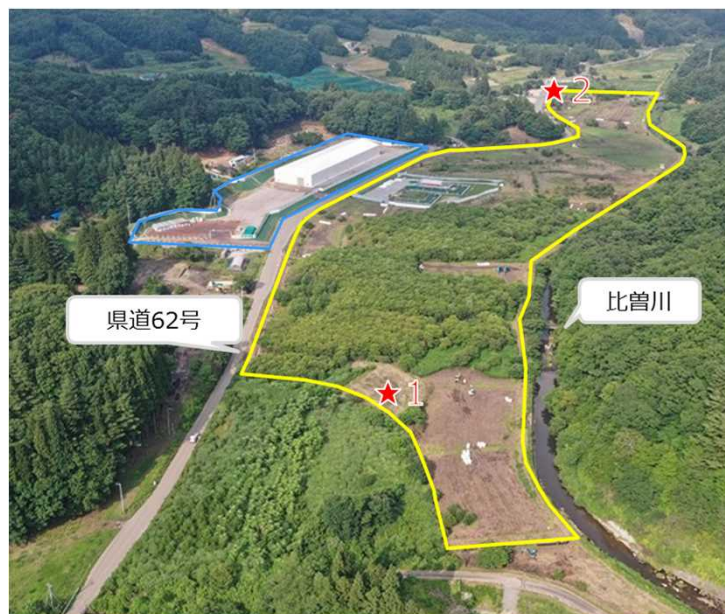
着手直後(R2.8.4撮影)

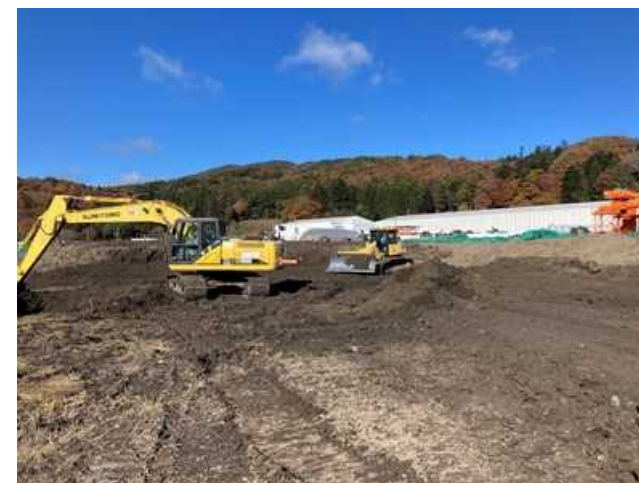
盛土状況(R3.10.29撮影)

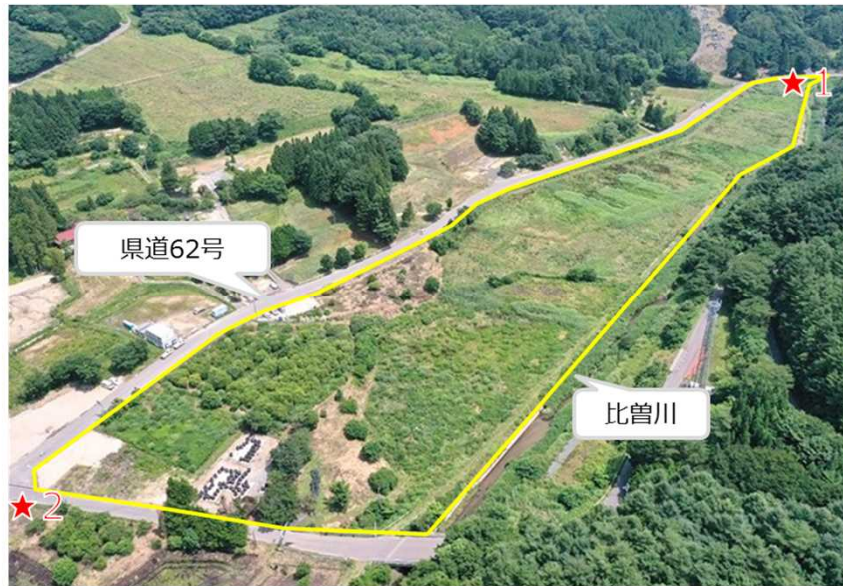
着手直後(R2.8.4撮影)

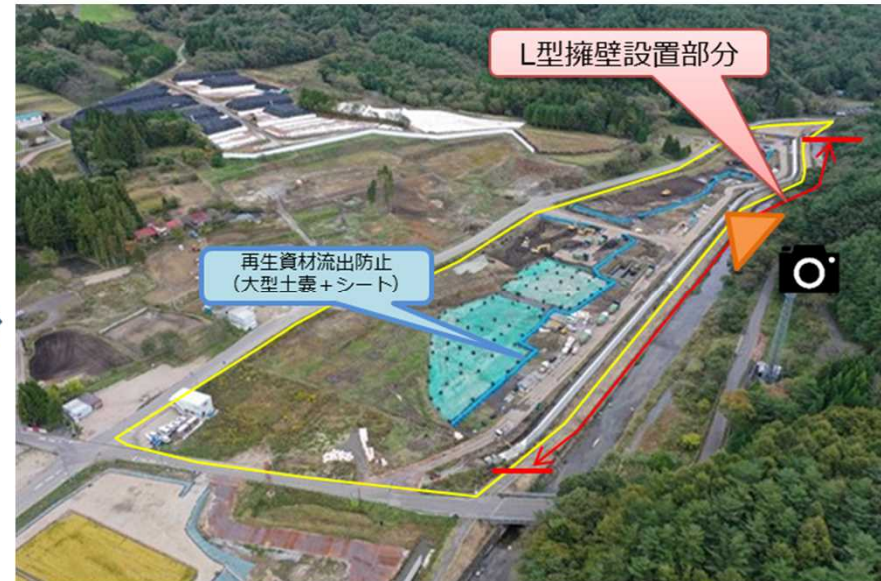
現況(R3.10.18撮影)

- ★1 空間線量率 :  $0.34\mu\text{Sv/h}$  (令和3年10月29日測定)
- ★2 空間線量率 :  $0.32\mu\text{Sv/h}$  (令和3年10月29日測定)
- ※ ★2 : 2工区と3工区の工区境

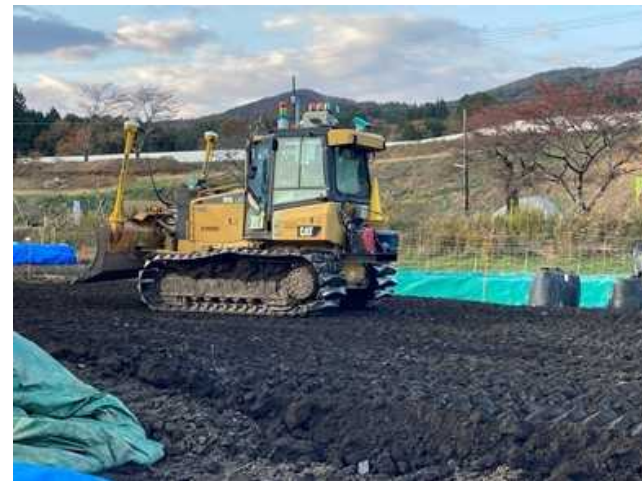
盛土状況(R3.10.18撮影)

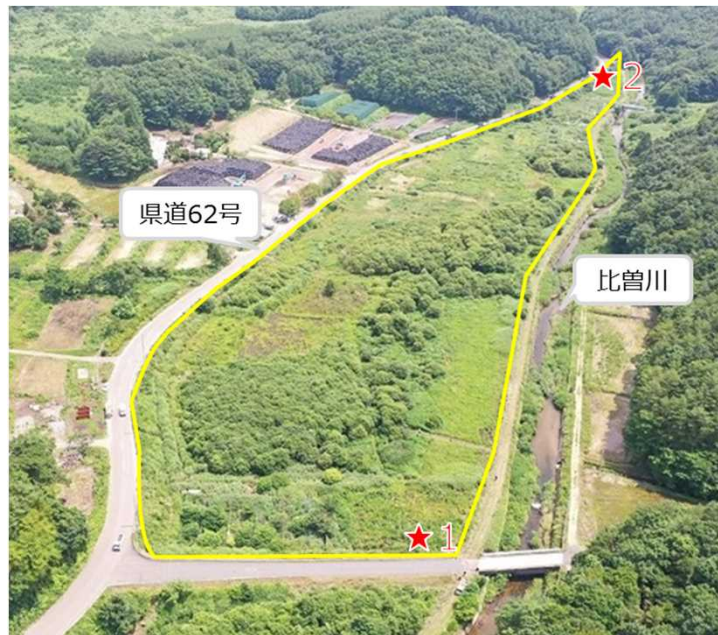
着手直後(R2.8.4撮影)

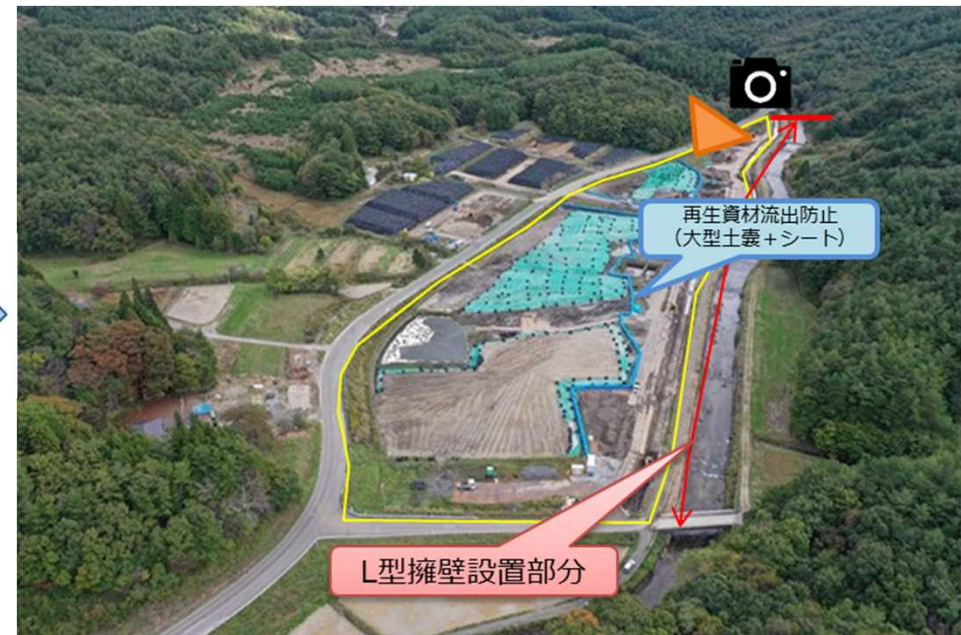
現況(R3.10.18撮影)

★1 空間線量率 :  $0.55\mu\text{Sv/h}$  (令和3年10月29日測定)

★2 空間線量率 :  $0.81\mu\text{Sv/h}$  (令和3年10月29日測定)

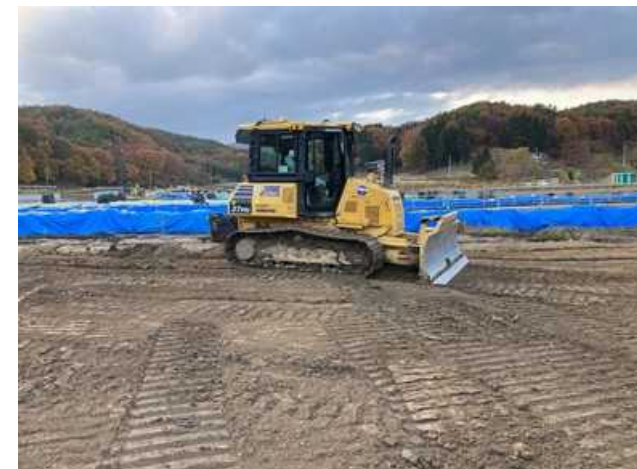
盛土状況(R3.10.29撮影)

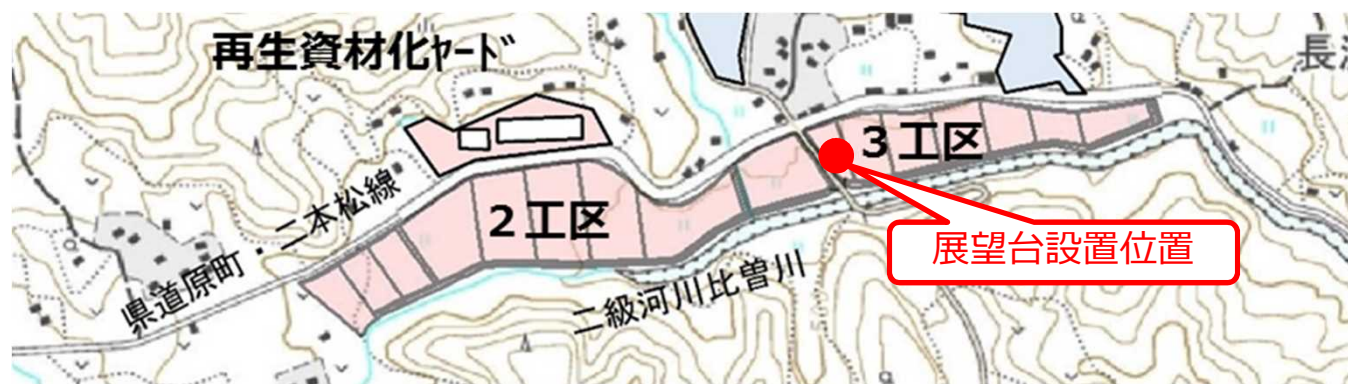
設置位置図

- 以下のとおり、『展望台』を設置
  - (設置位置) 3工区盛土工リア東側の国道399号沿い
  - (構造) 仮設足場を利用
  - (その他) 広さ：約50m<sup>2</sup> (7.3m×7.3m)、高さ：2m

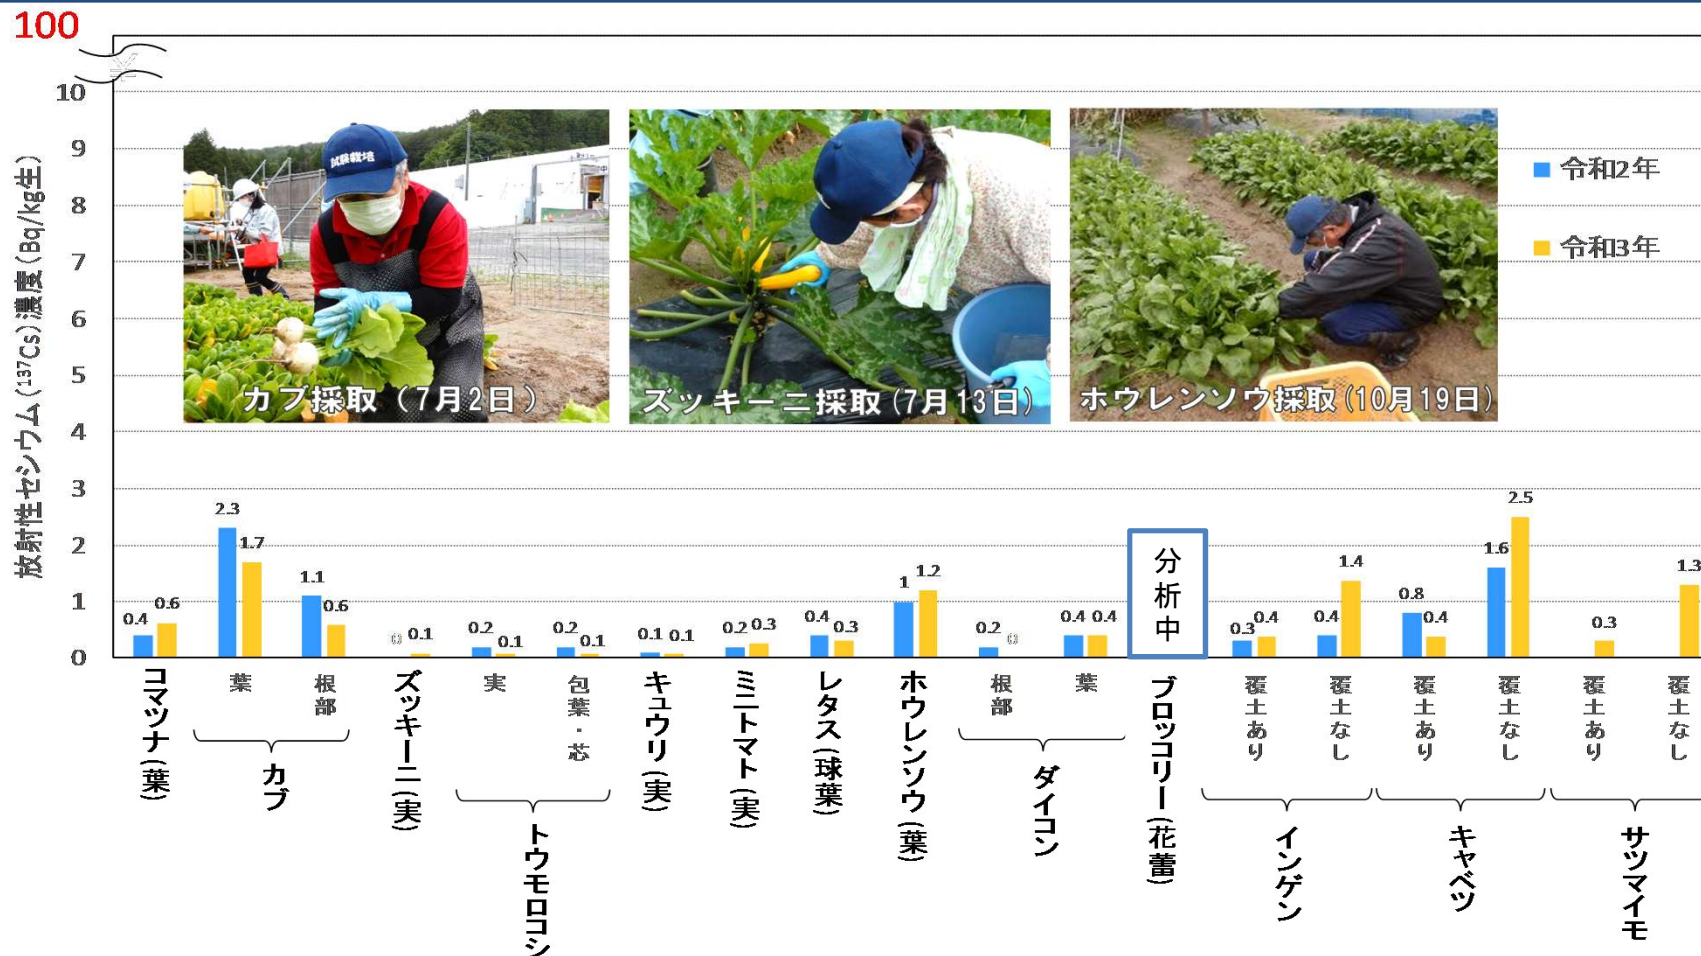
今年度栽培した作物の放射能濃度は0.1～2.5Bq/kgであった。

本データの放射能濃度は、ゲルマニウム半導体検出器(※)を用いて測定しています。

※福島県の緊急時環境放射線モニタリングの分析手順では、測定時間2,000秒、検出下限値を概ね5～10Bq/kgとしています。上記は、測定時間54,000秒、検出下限値を0.05～0.12Bq/kgで行ったものです。

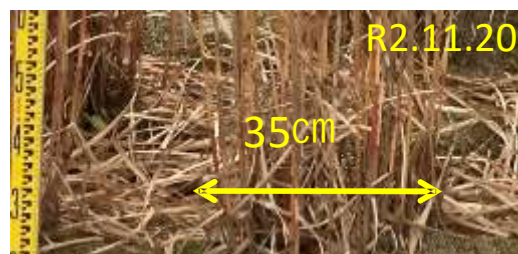
資源作物であるジャイアントミスカンサス(3年目)の生育状況及び、移行係数を確認した結果、生育状況は、1,2年目と比較すると草丈、株数及び収量が増大した。  
また、株径が2倍程度に大きく生長したが、放射能濃度及び移行係数は1,2年目と同程度であり、第8回戦略検討会の評価パラメータ(追加被ばく線量(1mSv/y)を超えないモデル)を下回る結果であった。

株の拡大(R3はR2の2倍程度の株径)

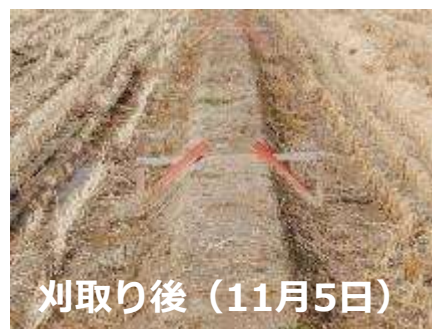
刈取り後 (11月5日)

畦畔の形状維持の確認

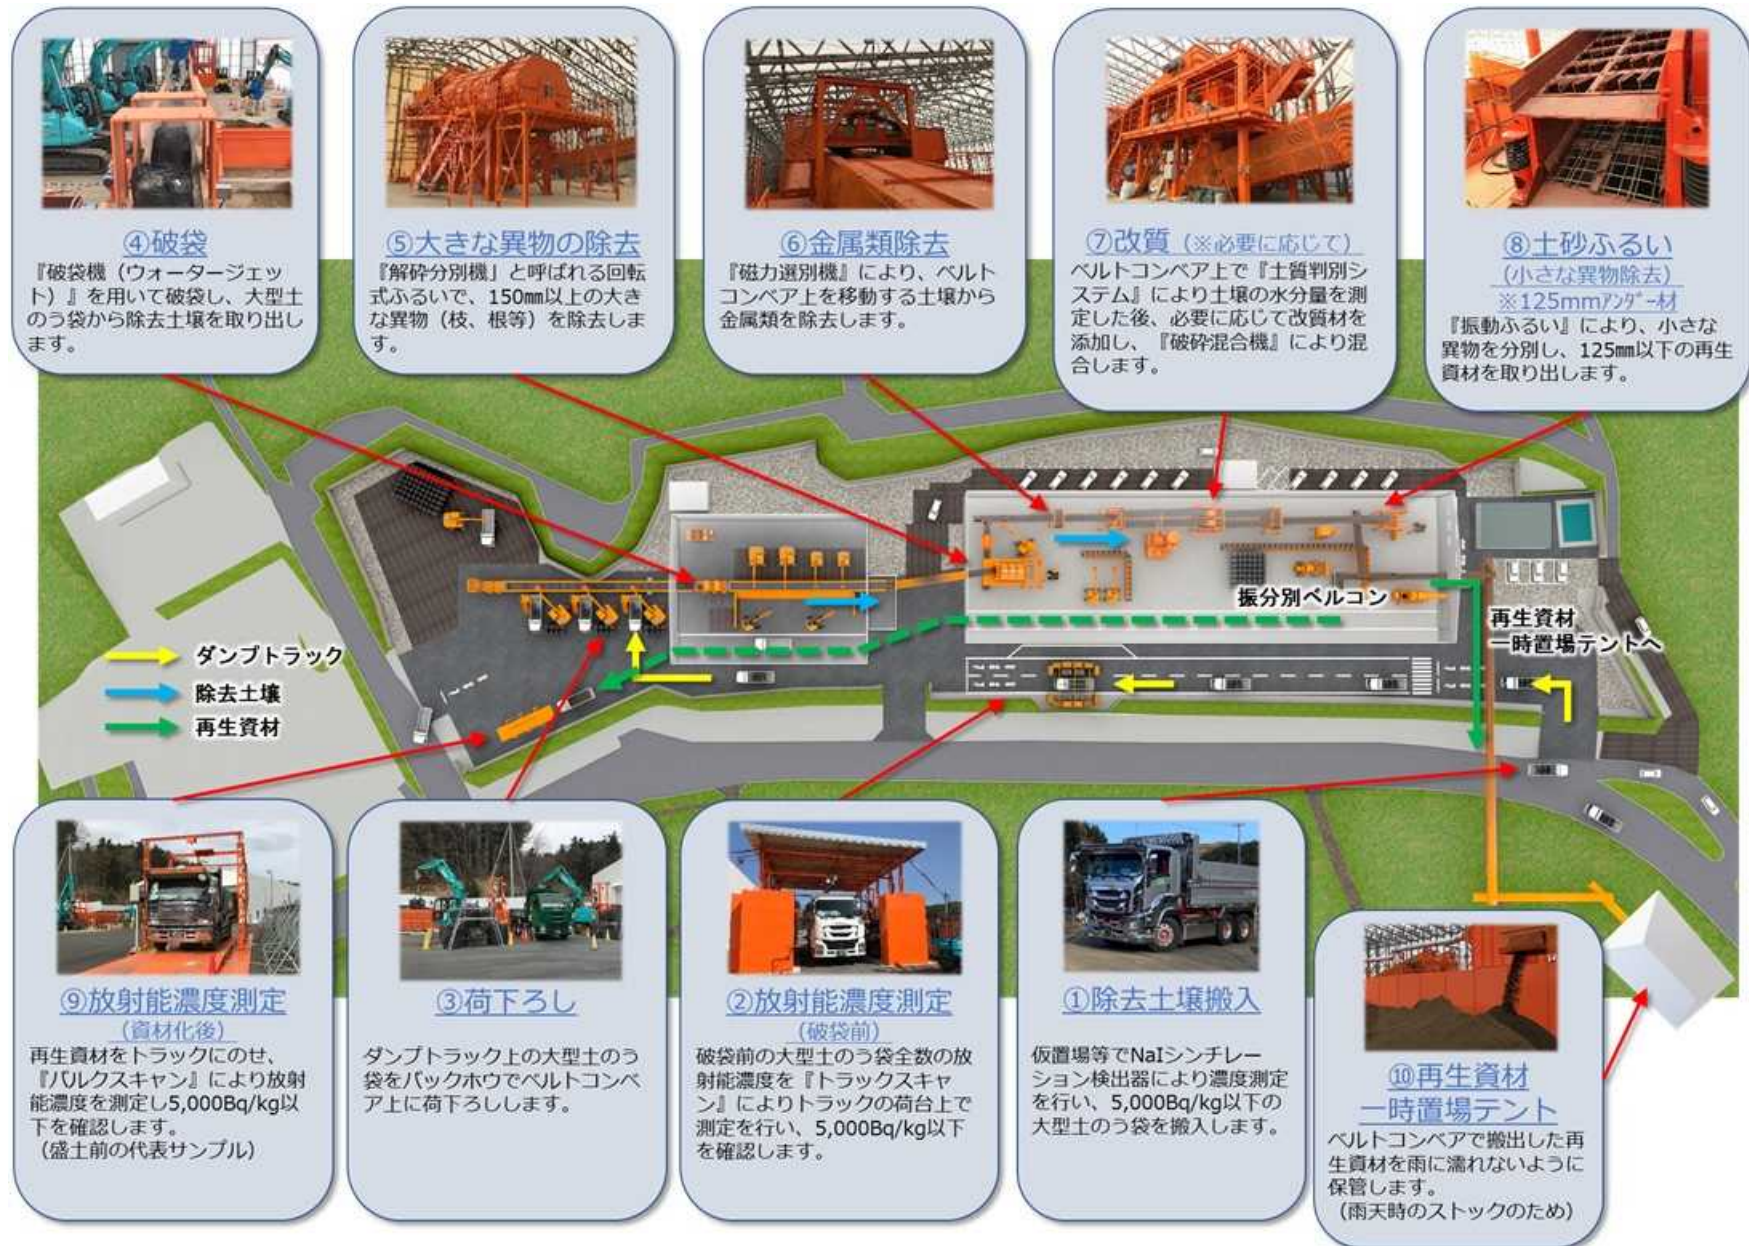
# 【参考】再生資材化の流れ（4/18見学会時資料より）
