## 5. 飯舘村長泥地区環境再生事業の今後の進め方について

# 飯舘村長泥地区運営協議会便り

Vol.4

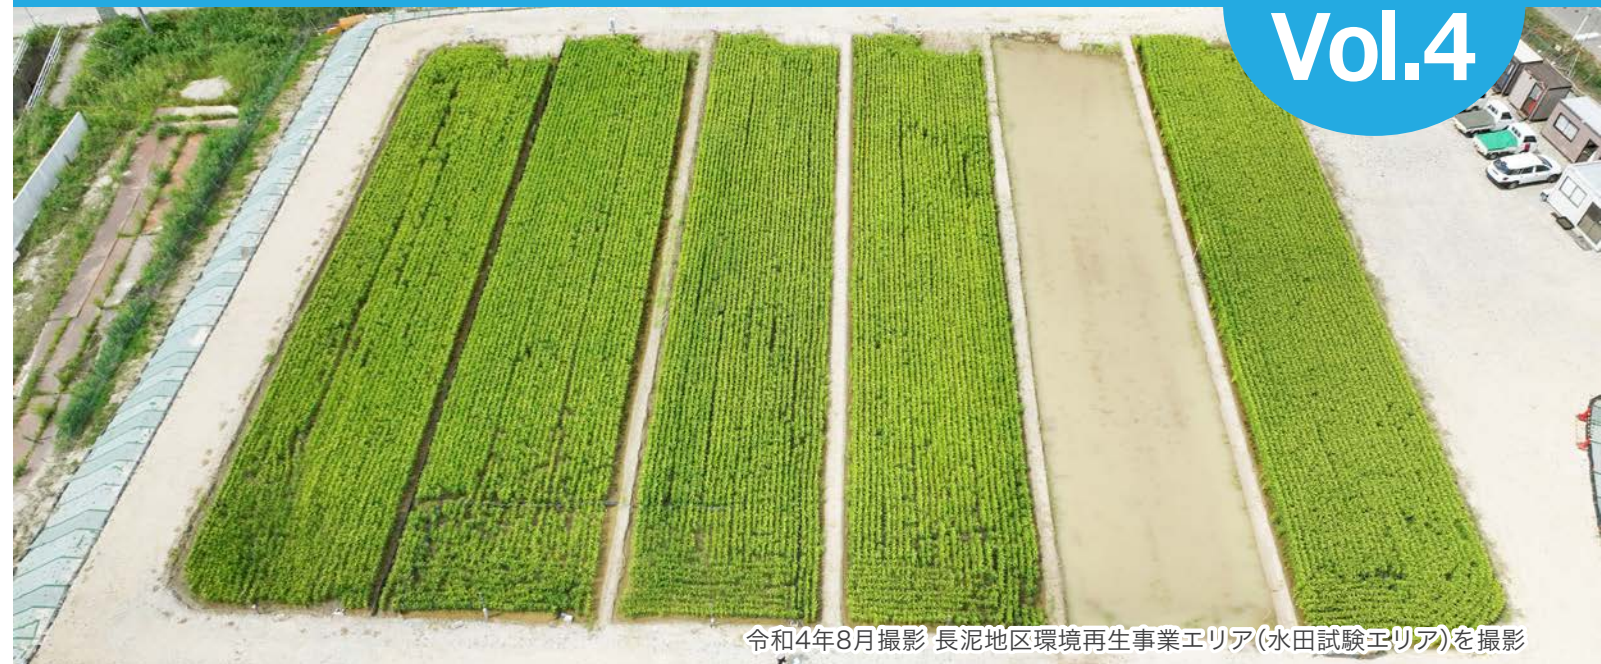
令和4年8月撮影 長泥地区環境再生事業エリア(水田試験エリア)を撮影

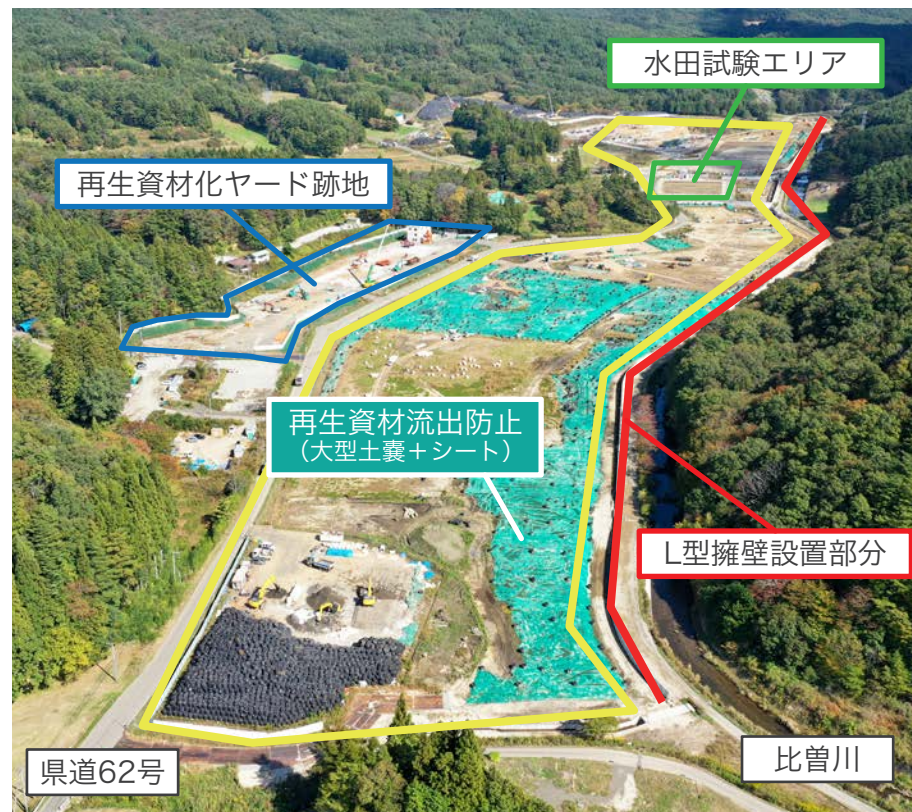
2工区全域の現状(令和4年10月撮影)

2・3・4工区については、再生資材の製造を令和3年3月29日から開始し、同年4月に盛土に着手しました。令和4年8月末で、飯舘村内の除去土壌約29万袋の再生資材化が完了しましたので、再生資材化施設は9月より解体工事を進め、現在はすべて撤去されています(11月現在)。1工区については、現在、調査・設計を進めているところです。

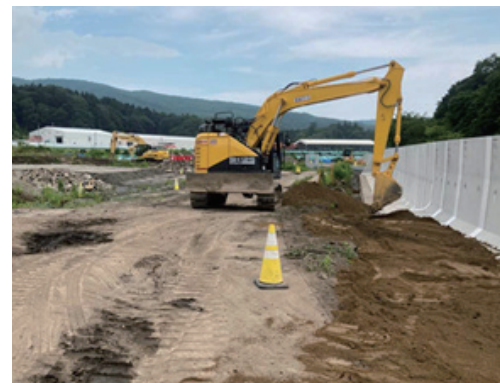
盛土の状況(2工区)

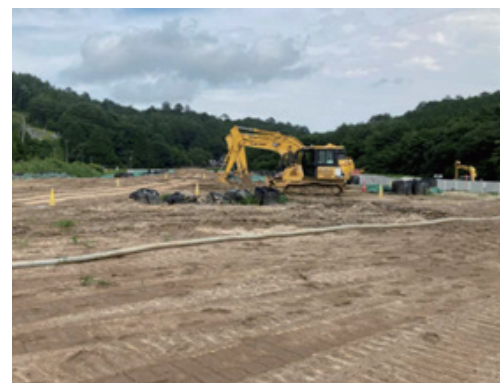
盛土の状況(3工区)

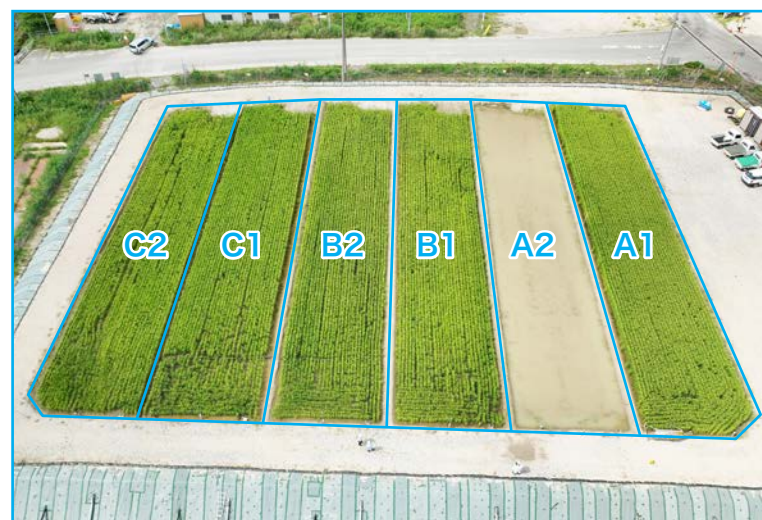
昨年度の試験結果を踏まえて、今年度は透水性を改善する方法を検討するため、水田を条件の異なる6面に分けて試験を実施しました。試験は透水性、地耐力、土壌硬度、減水深※1や暗渠排水などについて行いました。水田機能は、農林水産省の『土地改良事業計画設計基準及び運用・解説(ほ場整備(水田))』に基づき調査を行いましたが、透水性が不足する結果となりました。今年度は稲の生育状況について取りまとめる予定です。

A1:表土入替え  
A2:緑肥栽培  
B1:稲わらすき込みなし  
B2:稲わらすき込みあり  
C1:心土破碎※2  
C2:深耕
